√ Informativo da Associação Nacional de Pisos e Revestimentos de Alto Desempenho

Concreto borrachudo

ANAPRE **em notícias** - Ano 2 - nº 5

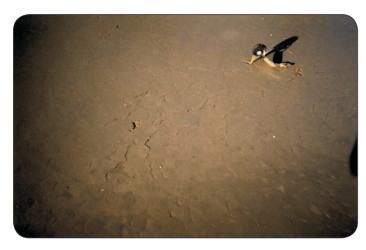
Figura 1: Aspecto da superfície fissurada do concreto devido a ocorrência de borrachudo.

Esta patologia é caracterizada pelo enrijecimento prematuro da camada superficial do concreto (daí o termo em inglês "crusting" que significa "casca"), sendo que as camadas inferiores não apresentam a mesma rigidez ou resistência, fazendo com que haja grandes deformações da "casca" superficial com a entrada das acabadoras mecânicas. Este fenômeno conhecido como "borrachudo" descreve o comportamento elástico do concreto, semelhante ao que ocorre na compactação de solos com excesso de umidade.

O problema ocorre com o ressecamento superficial do concreto, que cria a falsa impressão de que é o momento correto para início da flotação. Tentando-se então, iniciar as operações de acabamento neste momento, verifica-se que o concreto das camadas inferiores não suporta os pesos das acabadoras, tendo como conseqüência a ruptura desta casca, resultando em uma superfície

bastante fissurada e ondulada (há perda acentuada de planicidade). Na grande maioria das vezes, há comprometimento estético (fissuras e ondulações) e funcional (níveis de planicidade extremamente baixos).

A recuperação do piso com problemas de fissuração e perda de planicidade ocasionada pelo fenômeno de "borrachudo", compreende na remoção parcial (reparos de pequena profundidade) ou na remoção total do concreto na área afetada, sendo ambas as soluções bastante onerosas.
